INFORME GALAPAGOS 2013-2014

MONITOREO DE INDICADORES AMBIENTALES EN LA ISLA ISABELA PARA PREVENIR Y REDUCIR LAS FUENTES DE CONTAMINACIÓN

Monitoreo de indicadores ambientales en la isla Isabela para prevenir y reducir las fuentes de contaminación

Maximilian Martin¹, Ulf Haerdter¹, Hannes Poehlmann² y Alejandra Valdés²

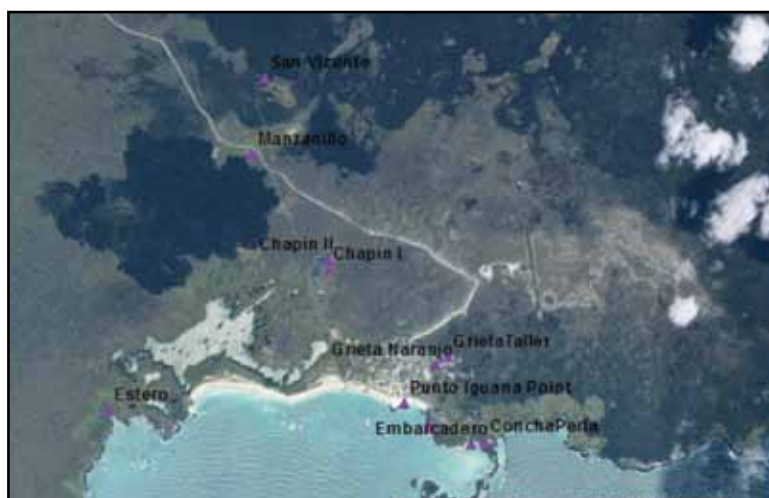
Figura 1. Georeferenciación de los sitios de monitoreo de la calidad de agua en Puerto Villamil.

Agua: Para determinar la calidad del agua entubada de uso doméstico se escogieron las cuatro fuentes de captación: Chapín I, Chapín II, Manzanillo y San Vicente. En algunas viviendas se monitoreó la calidad del agua que sale de la llave para determinar si existe contaminación por contacto con aguas servidas debido a fugas en la tubería. Para determinar la calidad del agua del mar en los sitios de recreación se escogieron El Embarcadero, El Estero y Concha de Perla, el primero por la presencia y mantenimiento de embarcaciones, y los dos últimos por ser sitios turísticos. Determinar la calidad del agua en la Grieta

de los Talleres fue de mucha importancia por ser una fuente de agua para diez familias del Pedregal. Además, se incluyó el monitoreo de las aguas servidas. Se realizaron cinco series de muestreos de agua con un total de 240 muestras en un período de cuatro meses. En un laboratorio certificado se realizaron análisis de los siguientes parámetros: parámetros generales, metales pesados, hidrocarburos (HAP, TPH), aniones y parámetros biológicos (demanda química de oxígeno - DQO y demanda biológica de oxígeno - DBO), coliformes totales, coliformes fecales y clorofila a. Adicionalmente, se realizaron

mediciones directas de: conductividad, oxígeno disuelto, sólidos disueltos totales (TDS), pH, rédox y temperatura. La metodología para la recolección de muestras de agua se realizó de acuerdo a las normas del Instituto Ecuatoriano de Normalización (INEN).¹

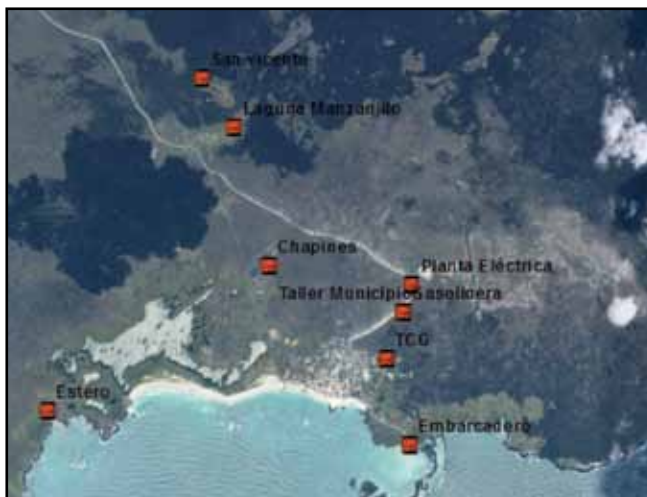
Figura 2. Georeferenciación de los sitios de monitoreo de la calidad de suelo en Puerto Villamil.

Suelo: Para el monitoreo del suelo se tomaron muestras en los siguientes sitios potencialmente contaminados: los talleres del Consejo de Gobierno y del GADMI, la gasolinera, la planta eléctrica y el embarcadero (por contaminación de hidrocarburos). Además, se tomaron muestras de suelo cerca de los sitios de captación de agua. Se tomaron también muestras del lodo que se acumula en el sitio de descarga final de las aguas servidas cerca de la planta de tratamiento. En total se realizaron dos series de muestreos de suelo en un periodo de cuatro meses. Las muestras de suelo se analizaron en un laboratorio certificado y se determinaron los siguientes parámetros: parámetros generales, metales pesados e hidrocarburos (TPH).

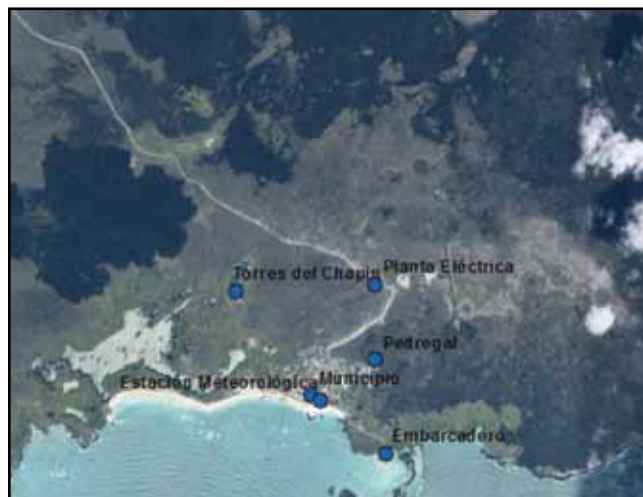
Figura 3. Georeferenciación de los sitios de monitoreo de la calidad de aire en Puerto Villamil.

Aire: El monitoreo de la calidad del aire se realizó en cinco estaciones pasivas durante 30 días: la

planta eléctrica, El Embarcadero, los talleres del Municipio, los talleres del Consejo de Gobierno y la Plaza Municipal. Se instaló un punto de control en las torres del Chapín I y una estación meteorológica en la antigua estación de la policía. La calidad del aire se determinó mediante la medición de los siguientes parámetros: parámetros generales, SOx, NOx, PM, O3 y benceno.
